三根東小学校 ハザードマップ

町から出されている「みやき町防災マップ」と合わせてご活用ください。

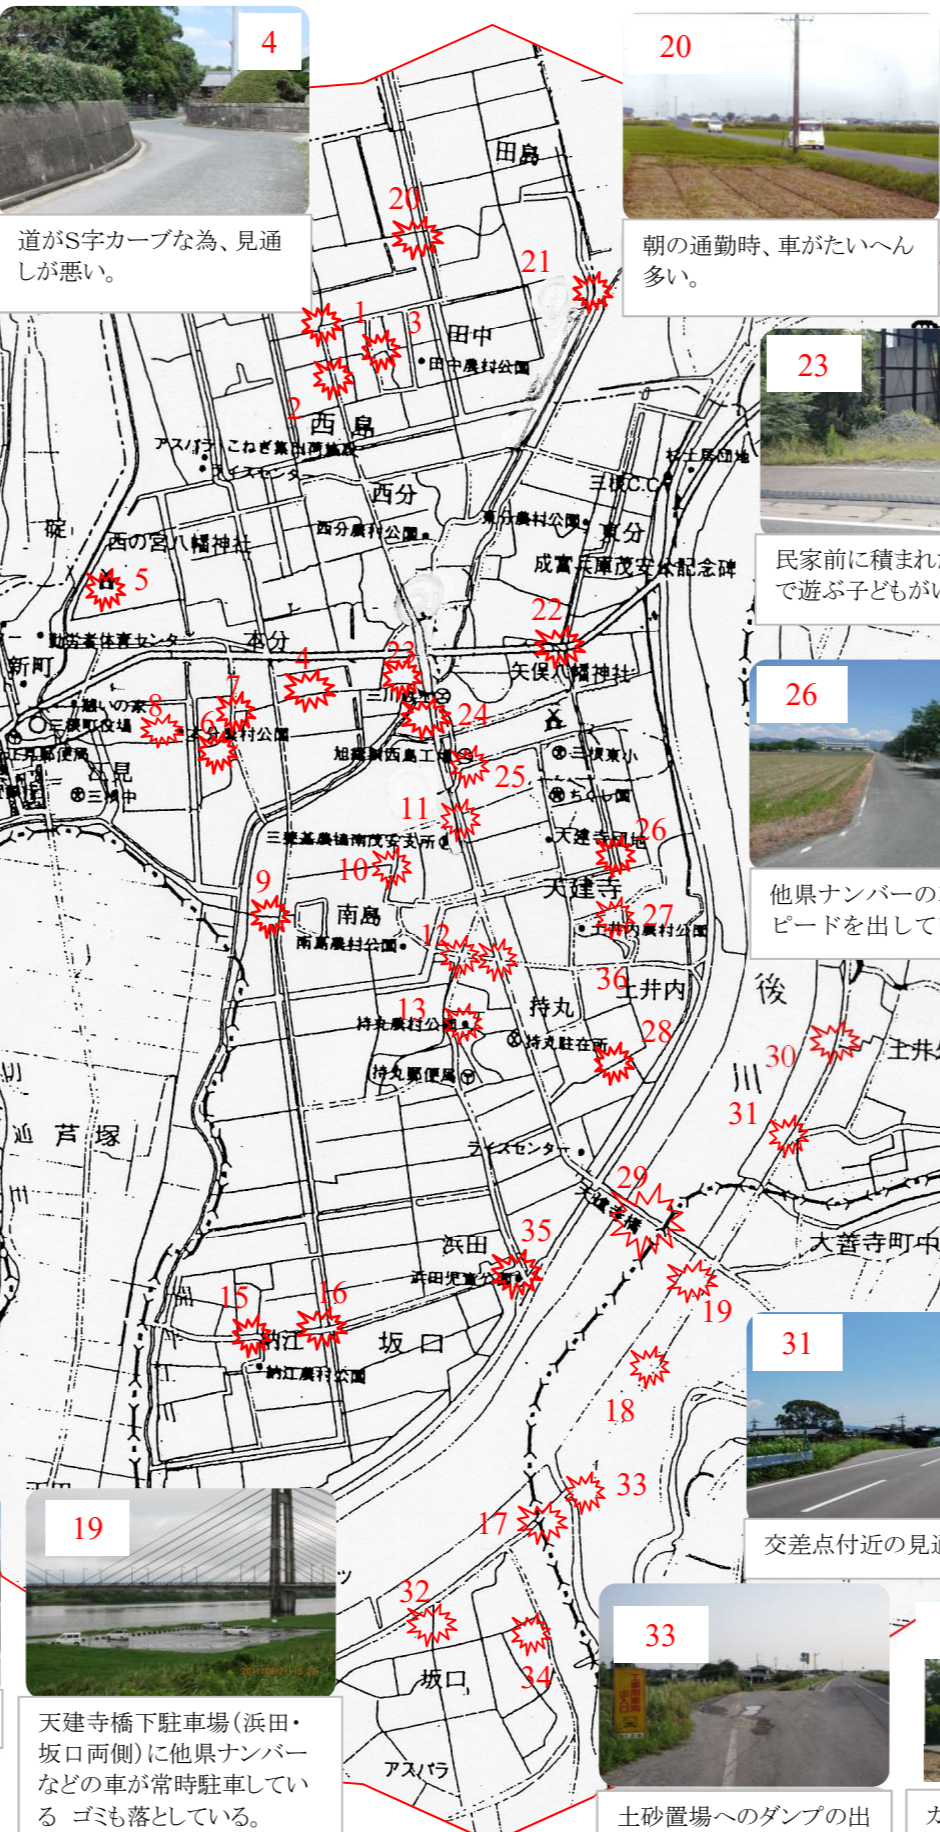
1 車が多く、スピードを出している。

2 クリークが危険。

5 西の宮神社の前の道、人通りが少ない。

6 本分公民館の前の道、人通りが少ない。

8 本分公園 民家が離れており、1人遊びは危険。

9 カーブしていて見通しが悪い。

10 道路が狭い割に交通量が多い。

11 押しボタン信号はついたが、車がスピードを出している。h27修正

15 信号機がなく、車もスピードを出しているので、横断時は危険。

16 クリークがあり、道路沿いには、人家がなく不審車も多い。

32 カーブミラーはあるが、見通しが悪い。

34 雨天時、水があふれて危険。

3 空家がある。

4 道がS字カーブな為、見通しが悪い。

7 信号機がなく、横断歩道

12 見通しが悪い。

13 登校時の集合場所。場所が狭い。

17 草が茂って危険な場所がある。

18 民家がなく、道路が長い。

19 天建寺橋下駐車場(浜田・坂口両側)に他県ナンバーなどの車が常時駐車している。ゴミも落としている。

20 朝の通勤時、車がたいへん多い。

21 雑草が繁茂して車から死角になる。道幅が狭い。

22 赤になっても止まらない車がある。

23 民家前に積まれた砂利で遊ぶ子どもがいる。

24 水門の近くで遊ぶ子どもがいる。

25 朝、スピードを出して通過する車が多い。

26 他県ナンバーの車がスピードを出している。

27 クリークの近くで子どもがよく遊んでいる。

28 雨が降ると水がたまり危険。

29 朝は特に交通量が多く、交差点には信号はあるが、危険。

30 信号がなく危険。久留米方面に行く車が多い。

31 交差点付近の見通しが悪い。

35 大きなカーブで見通しが悪い。

33 土砂置場へのダンプの出入りがある。

36 カーブミラーはあるが、見通しが悪い。h27新規
