相知中学校通学路 相知町南側

相知中学校通ブロマップ

令和5年6月13日現在

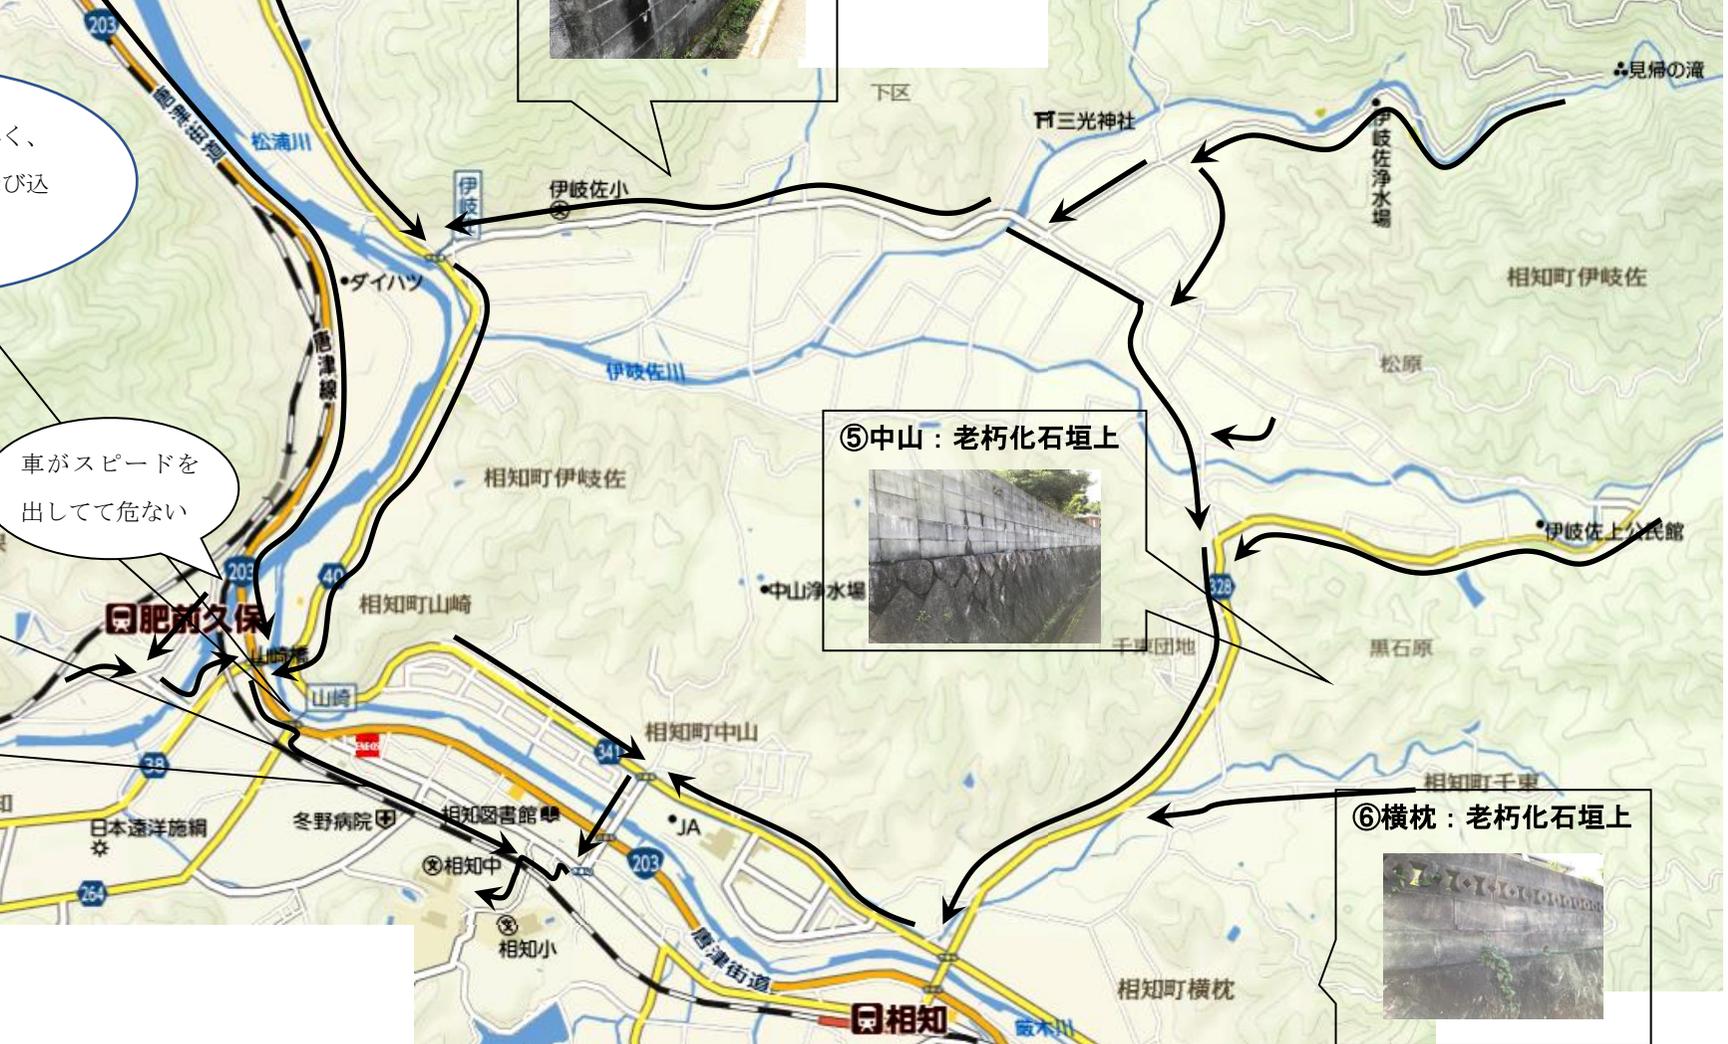
歩道にガードレールがないので、車道に転落しないように注意!

山本跨線橋の信号で、道路を渡る。

車の速度がかなり早く、信号の変わり際に飛び込んでくる。

自転車は山崎橋のところでは直進し、森永医院の前の信号で曲がる。

車がスピードを出してて危ない

④伊岐佐地区：老朽化

⑤中山：老朽化石垣上

⑥横枕：老朽化石垣上
