西郷小 防犯・安全 マップ

● 以前、声かけ・痴漢があった場所
 ■ 子供たちからみたこわい場所

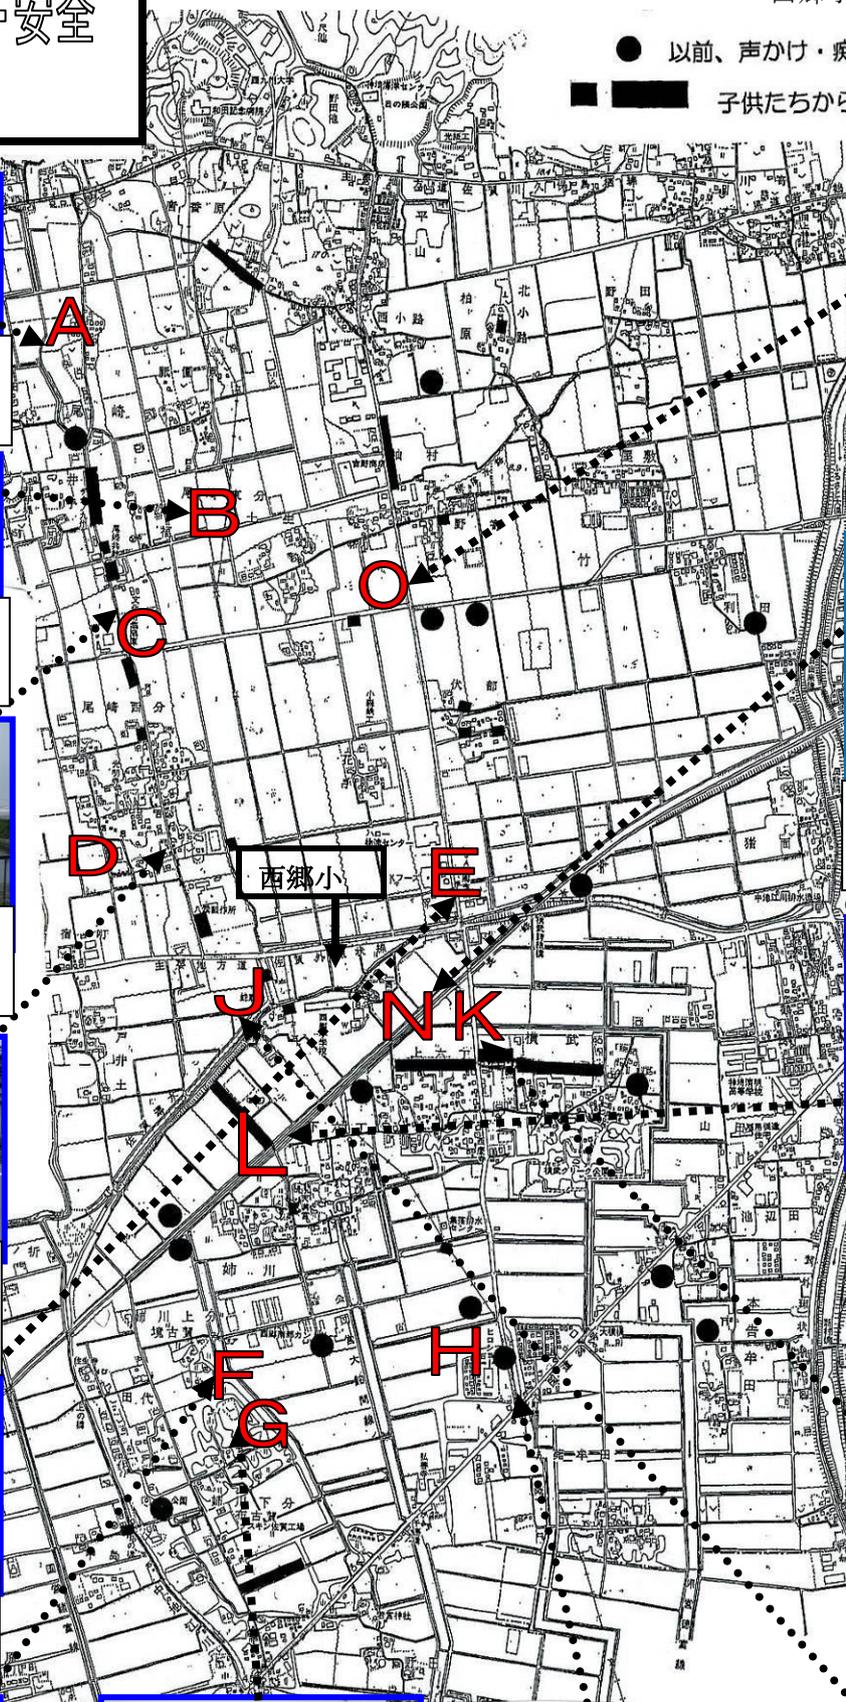
A
 尾崎東 道が急に狭くなり、トラックの出入り口になっている。車もスピードを出しているものが多い

B
 尾崎東 ガードレールが途切れているところがあって危ない。水深がかなり深いところがある。

C
 尾崎西 深いクリークがあり危険。ガードレールには、ロープがはってあり、「入るな」の危険を知らせる看板あり。

D
 尾崎西 尾崎の集落の入り口で、道幅が急に狭くなっていて、車もスピードが出ているので危険である。また、東側の水路にガードレールがなく危険である。

E
 横武 校区内で一番大きな交差点。交通量も多く、渡るときにも信号無視の車もあって十分注意が必要である。

F
 姉川上分 クリークは増水時危険。ガードレールはしっかりついている。
